Rapport d'essais n° MRF 16 26061323

Concernant un mur en paille « GREB »

Essai de résistance au contreventement, en appliquant un chargement monotone croissant sur un mur en bois isolé en paille monté avec la technique du GREB, complété par des essais de caractérisation mécanique du mortier de remplissage (masse volumique apparente, résistance à la traction par flexion et à la compression).

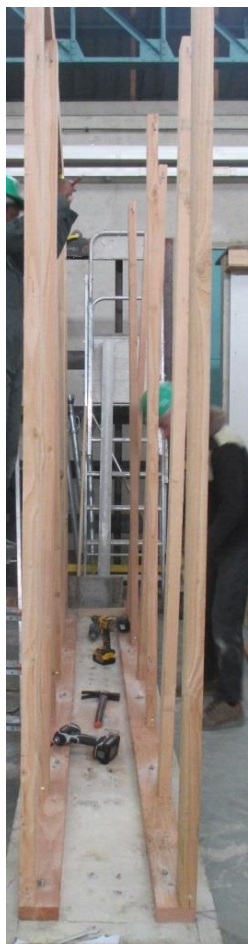
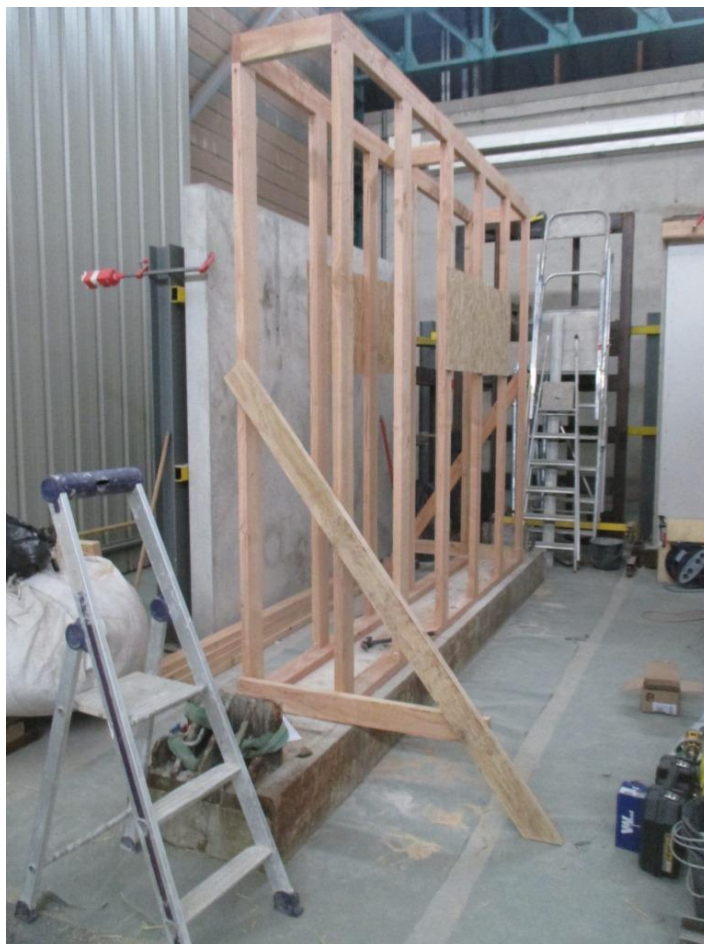
Photographie 3 : fixation des montants verticaux et des lisses hautes

Les montants sont fixés sur les lisses (basse et haute) à l'aide de deux vis à bois (à chaque extrémité de montant) de 5x80 vissées en biais (angle sensiblement égal à 60°).

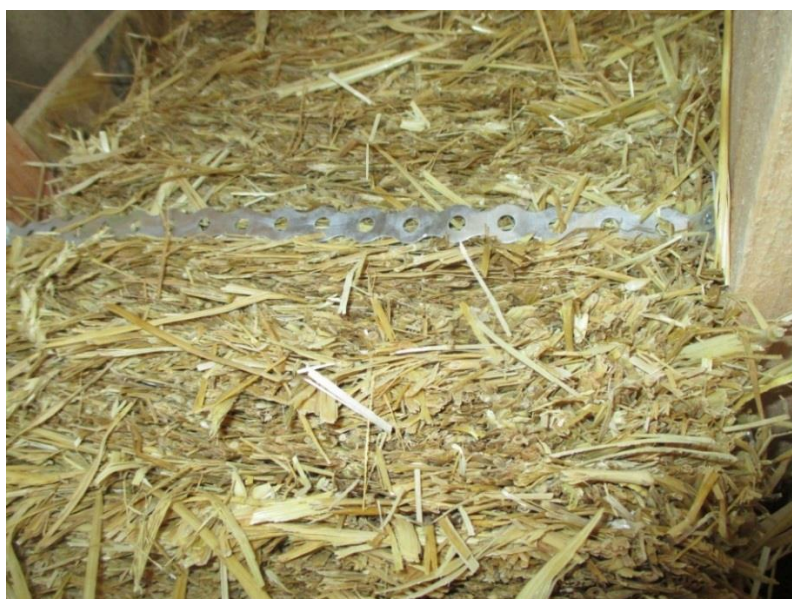
Photographie 4 : maintien des montants verticaux avec feuilards

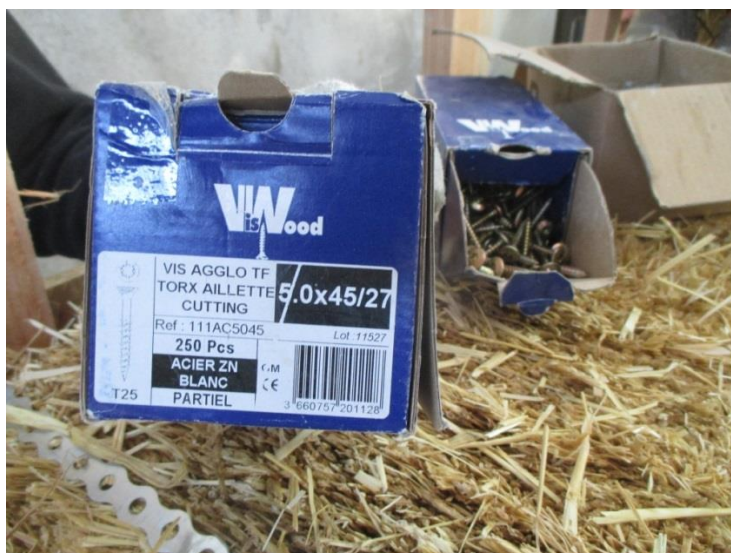
Photographie 5 : référence des vis de maintien des feillards aux montants

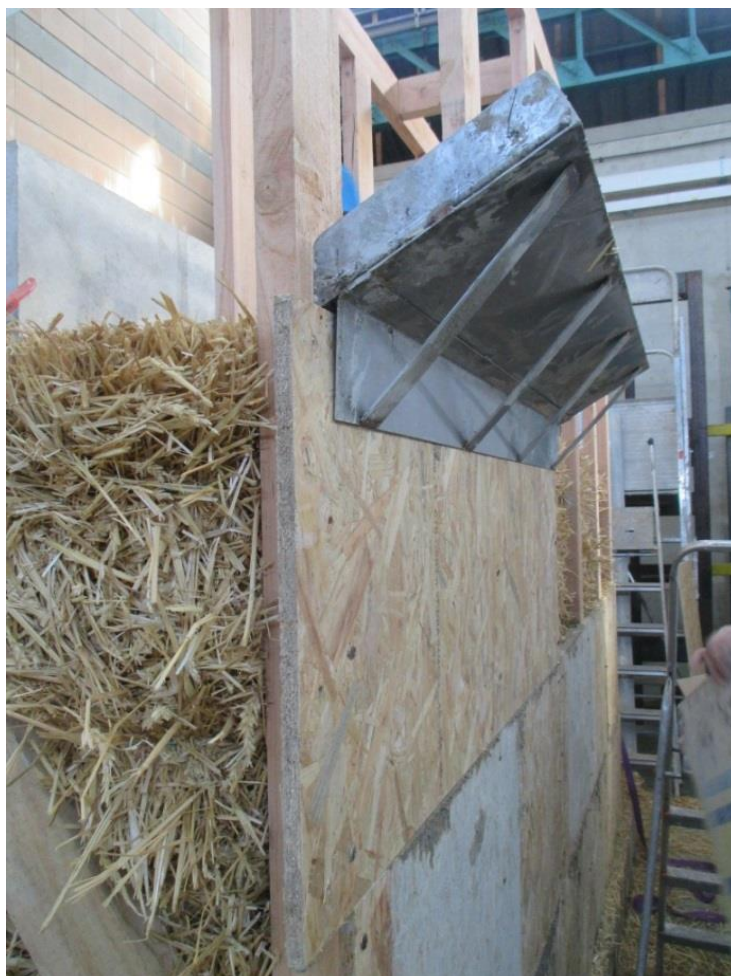
Photographie 6 : coffrage en planche OSB et coulage du mortier

1. Pose et fixation du cadre bois sur la semelle en béton
2. Montage des montants verticaux
3. Montage des lisses hautes et fermeture de la structure bois
4. Remplissage du cadre bois inférieur avec du mortier
5. Mise en place des ballots de paille
6. Fixation des feuillards métalliques entre montants bois
7. Coulage du mortier entre les montants bois, par étapes successives, à l'aide de coffrage en bois OSB

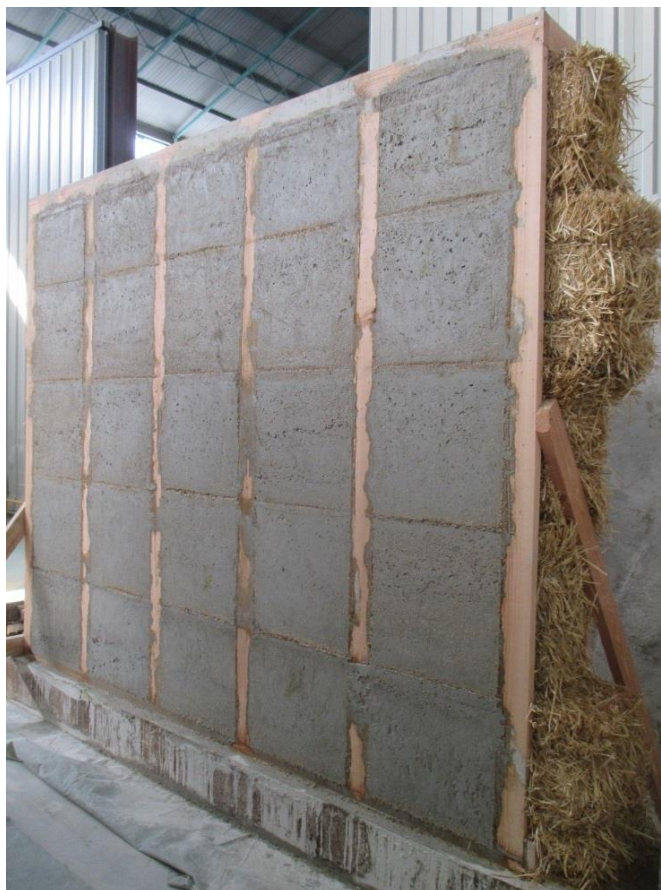
Photographie 7 : Vue générale du mur après fabrication

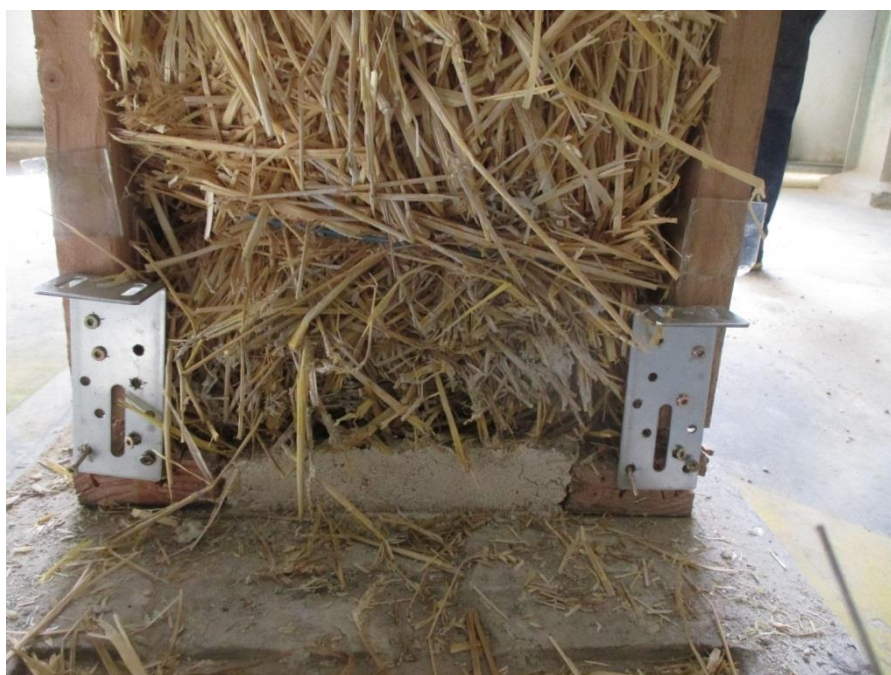
Photographie 8 : vue des équerres ajoutées en partie basse avant l'essai (photo prise après l'essai)

La maquette est montée sur une semelle en béton armé, qui a été coulée horizontalement de façon monolithique. Le jour de l'essai, des équerres ont été rajoutées aux quatre coins de la maquette en partie basse, pour renforcer les liaisons entre lisses basses et montants.

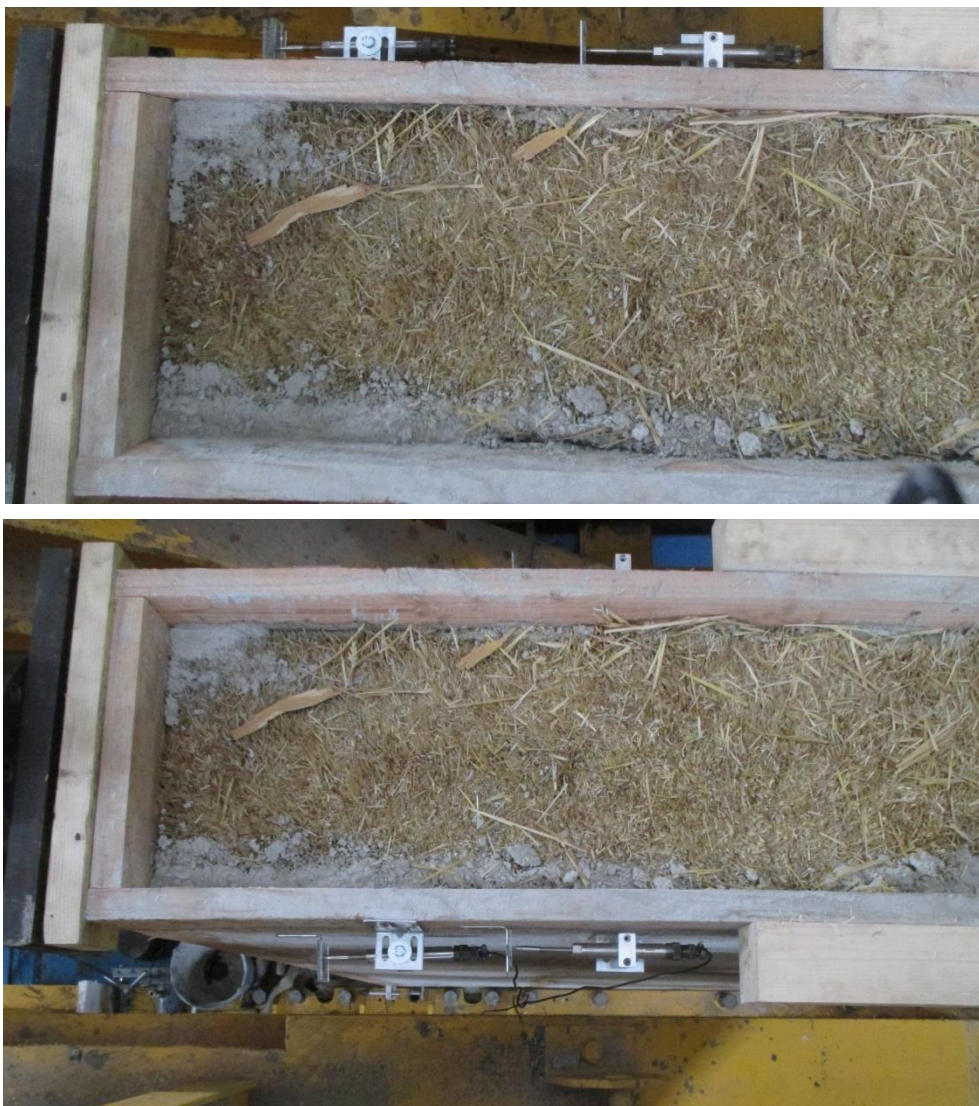
Photographie 9 : position des capteurs en partie haute du mur

Ce positionnement de capteur est présent en partie haute, de part et d'autre du mur.

Les capteurs 20-24 et 18-22 mesurent respectivement les mouvements entre mortier et lisse horizontale et les mouvements entre lisses horizontales et montants verticaux.

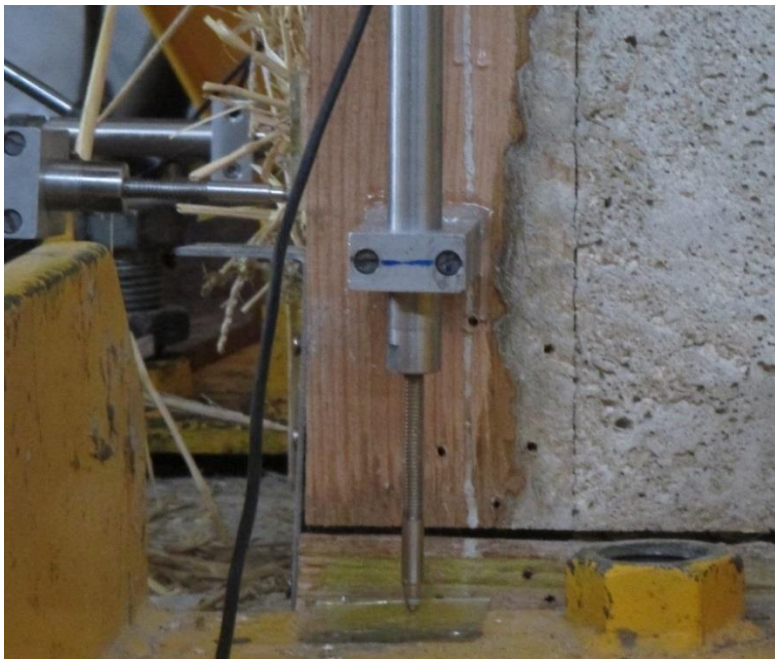
Photographie 10 : position des capteurs en partie basse du mur

Ce positionnement de capteur est présent en partie basse, aux quatre coins de la liaison entre lisse basse et montants.

Les capteurs 29 et 31 mesurent les mouvements entre lisse horizontale et montant vertical côté vérin.

Les capteurs 12 et 14 mesurent les mouvements entre lisse horizontale et montant vertical côté opposé au vérin.

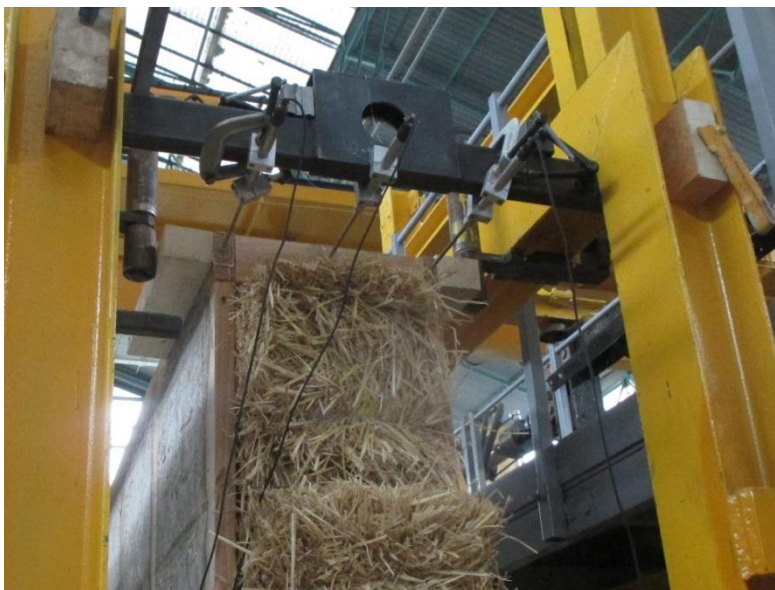
Photographie 11 : Position des capteurs de déplacement horizontal dans l'alignement du vérin, à l'opposé du vérin

Les capteurs 30, 28 et 32 mesurent le déplacement horizontal d'ensemble en tête du mur, par rapport au bâti d'essai. Ils sont positionnés du côté opposé au vérin.

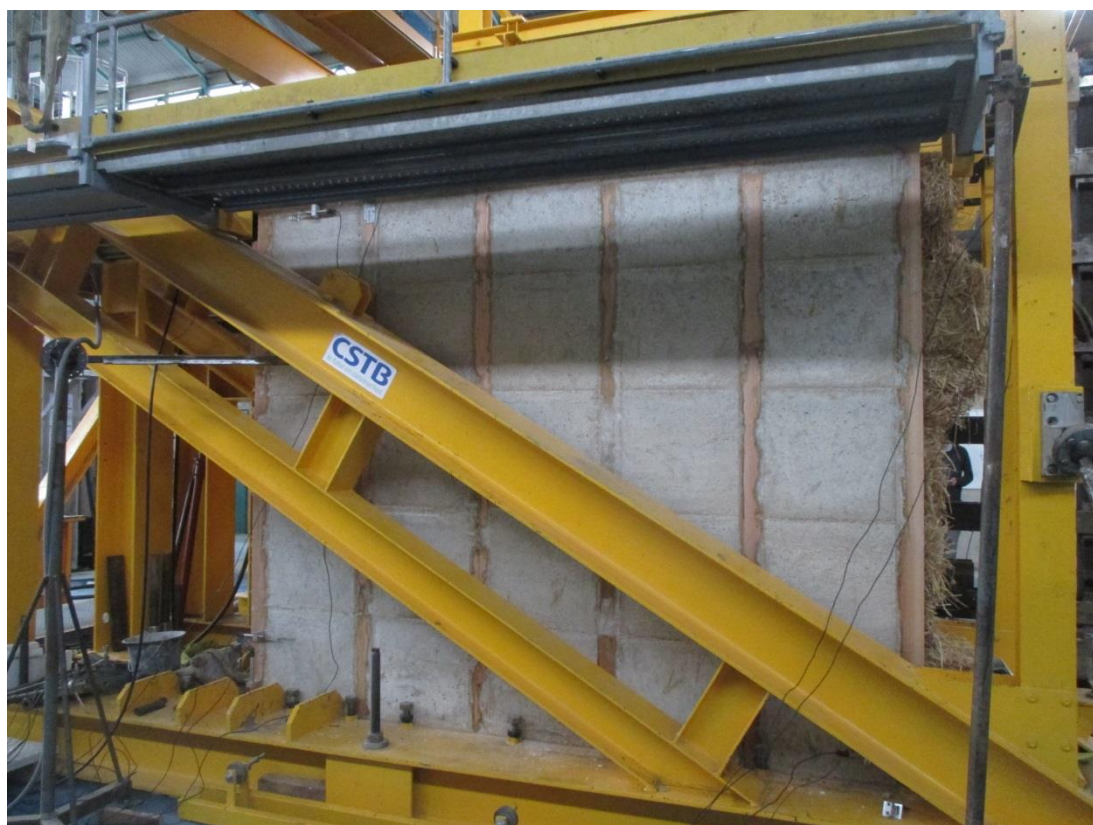
Photographie 12 : vue du mur dans le dispositif de chargement

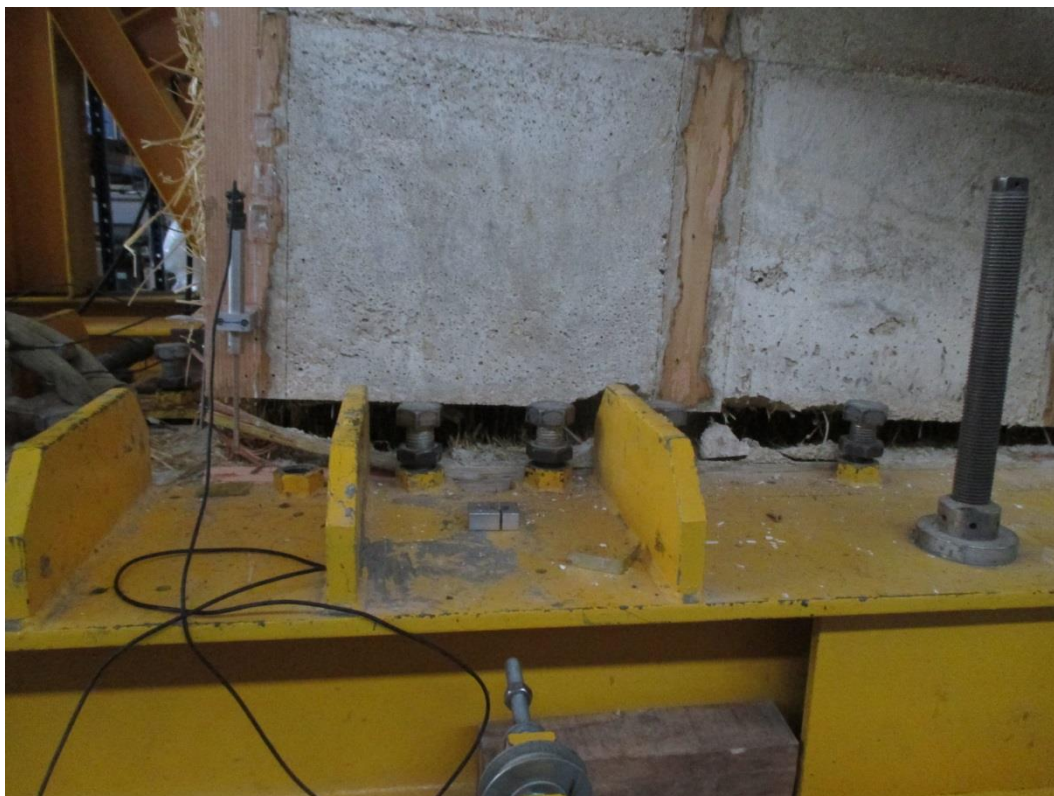
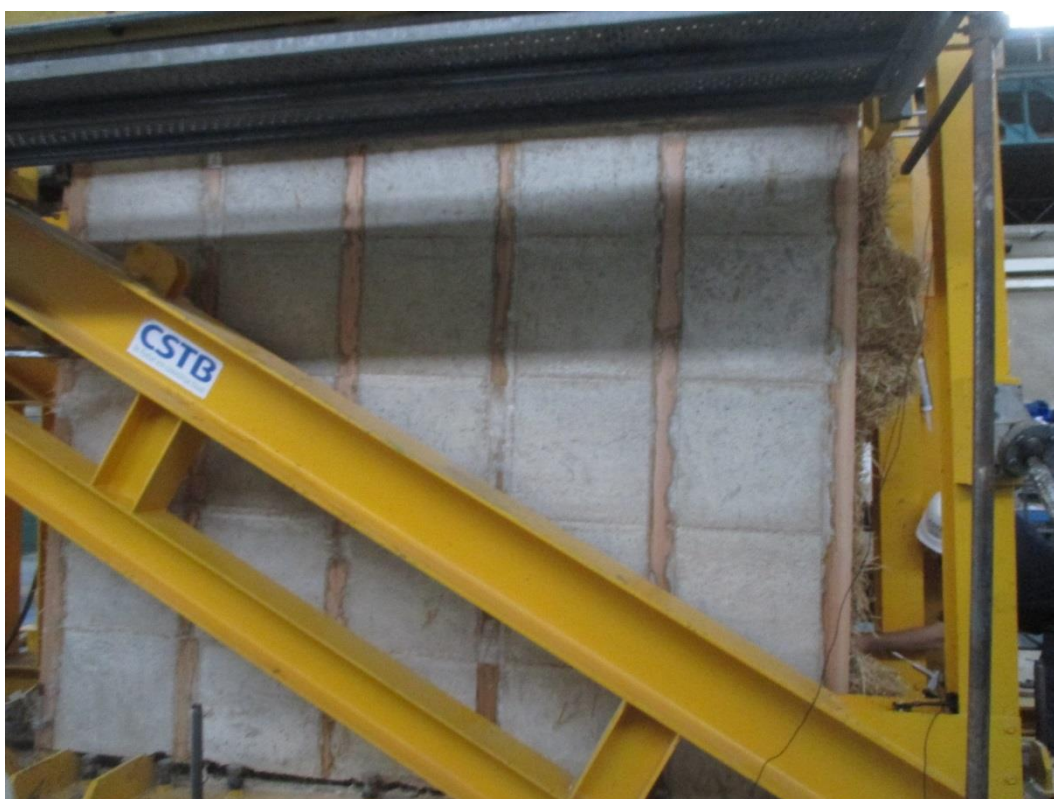
Photographie 14 : vue du grand renversement du mur (rotation du mur par rapport à la semelle)

La charge maximale est atteinte à 38 kN, le mur se présentant alors face à un phénomène de grand renversement : les liaisons basses entre lisses et montants étant rompues, tout le déplacement du vérin en tête de mur est converti en une rotation d'ensemble du mur. Le mur n'est alors plus sollicité en contreventement.

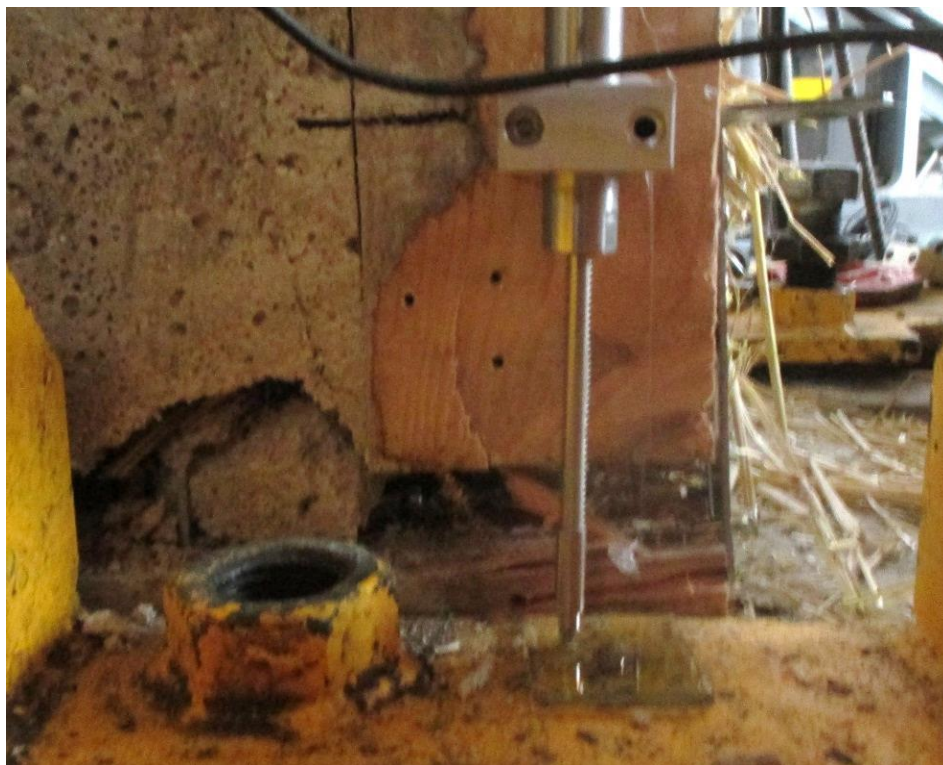
Photographie 15 : vue de l'arrachement entre montant vertical et lisse basse

La première chute de charge est intervenue lors du début de l'arrachement entre lisses et montants.

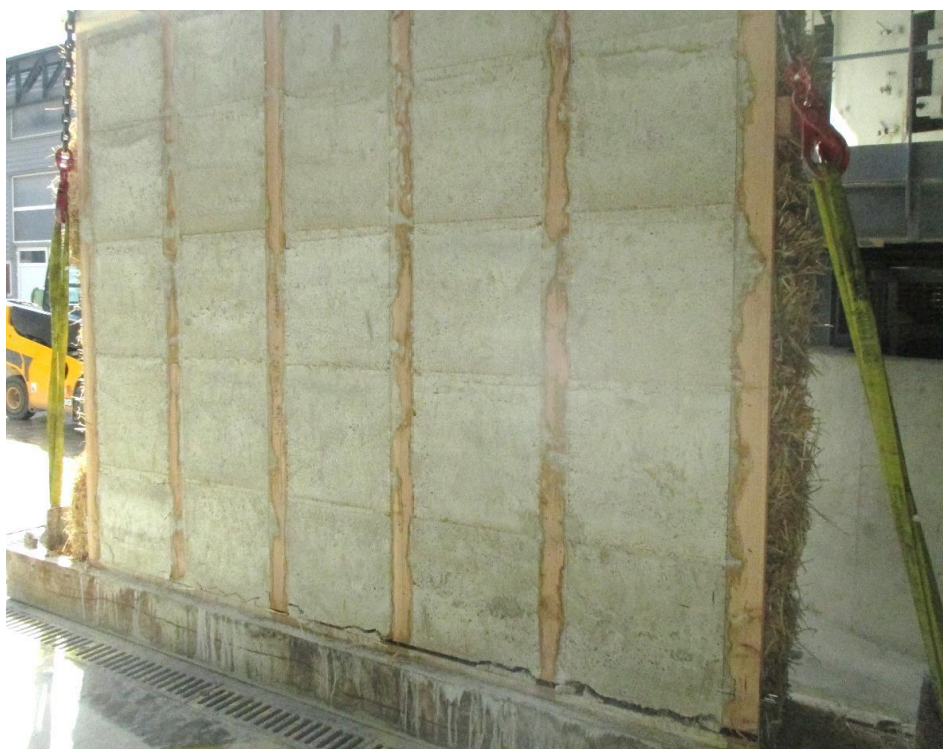
Photographie 16 : vue générale du mur après l'essai
